“PROBLEMAS CAUSADOS PELA RETIRADA DOS DEFLETORES DE CALOR”

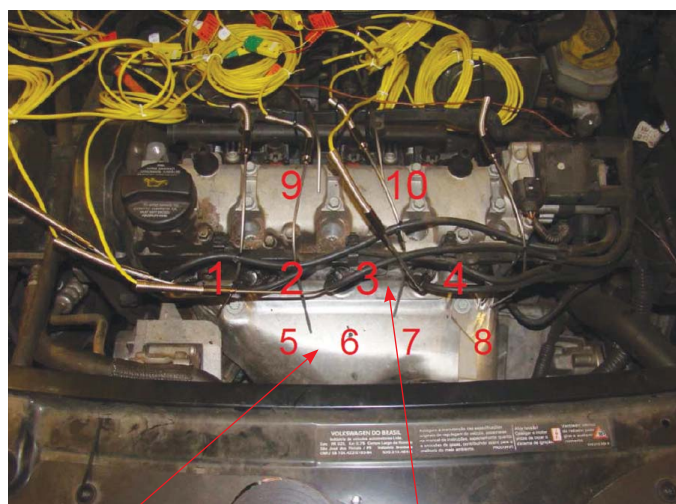
1: Lay-out normal de série

Os motores denominados AT (EA 111) foram equipados com catalisadores “closed-couple” ou seja, fechados e ligados diretamente a tubulação de descarga. A mudança do coletor para esta posição gerou um forte aumento de temperatura nos componentes que ficam próximos a ele, chegando em alguns casos a derreter componentes e prejudicar o funcionamento do motor.

- 1) O maior deles (defletor 1 – Vide pontos de medição 5, 6, 7 e 8) protege todos os cabos, tubulações e inclusive o Radiador de temperaturas de até 650oC, e devido a sua construção com material isolante permite a passagem de no máximo 80oC para os componentes.
- 2) O menor deles (defletor 2 – vide pontos de medição 1, 2, 3 e 4) funciona adicionalmente ao defletor 1 e é muito importan-

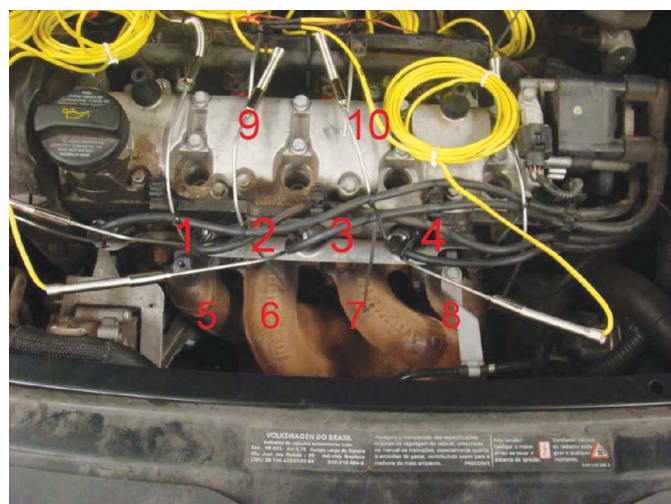
2: Sem DEFLETOR Grande

te pois protege os cabos de vela. Este defletor é integrado a junta do coletor de escapamento, que já é de camada dupla devido a alta deformação do coletor. Na maioria das vezes os aplicadores não colocam a junta original com o defletor integrado, o que expõe os cabos a uma temperatura de até 190 graus, que acaba derretendo a borracha do cabo de vela e gera uma fuga de corrente. Para se ter uma idéia da gravidade da falta da defletora, nos pontos 9 e 10 da figura, as temperaturas chegam a 95 graus, o que pode deformar até a tampa de abastecimento de óleo. Na aplicação Kombi 1.4L a situação é mais grave, chegando a temperaturas 20oC acima das informadas acima. Portanto, sem as defletoras NÃO é possível um bom funcionamento do motor.

- 3) Além de todas as juntas, retentores e parafusos para este motor, a Elring disponibiliza para seus clientes a junta com o defletor integrado 589.630. Aqui vai uma foto da peça.
